Förord

1 Inledning

2 Risker med uppställning av tunga anläggningsmaskiner

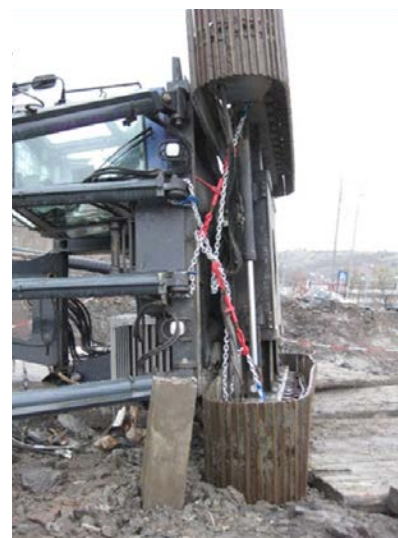
Figur 2:1 Jorden utgjordes av lera och arbetsplattformen av en fyllning på ca 0,4–0,5 m med stockmattor. Maskinen stod för nära kanten av stockmattorna. I anslutning till arbetsplattformen hade man tagit ett antal lerproppar med augerborr innan pålningen utfördes.

Arbetsmoment med en kran stående nära kanten av en arbetsplattform eller ett lastfördelande konstruktionselement. Figur 2:1 visar exempel på detta.

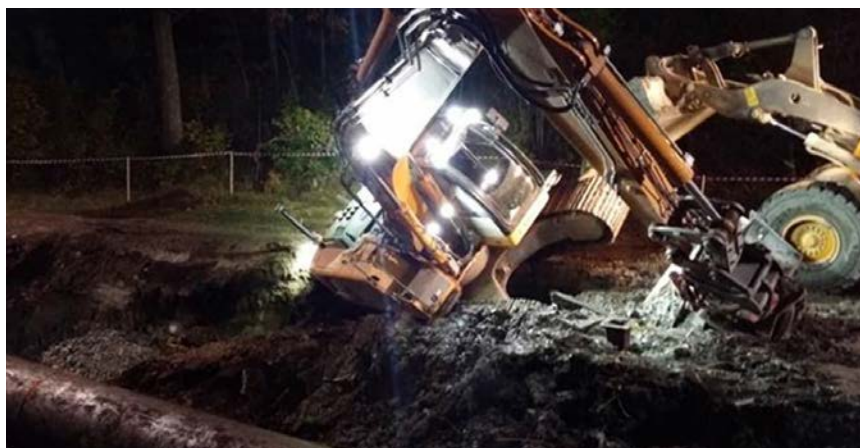
Figur 2:2 Ett stabilitetsbrott i extremt lös lera inträffade i naturligt lagrad jord intill en långsträckt schakt. Det upptäcktes att underlaget var sämre än förväntat men arbetet fortsatte.

Stress för personal som leder till förhastade beslut. Situationen som visas i Figur 2:2 kan vara ett exempel på detta.

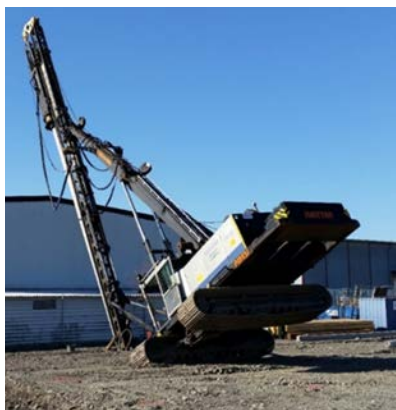
Förflyttning och rotation av kran med tunga delar högt upp (hejare och indragen påle). Figur 2:3 visar exempel på detta.

Figur 2:3 Tippningen inträffade enligt uppgift under en snabb rotation med för långt utligg med hejare och påle. Troligen var rotationen tillräckligt snabb för att ge upphov till så stora tröghetskrafter i utligget att tippningen uppkom. Arbetsplattformen bedöms ha varit tillräcklig.

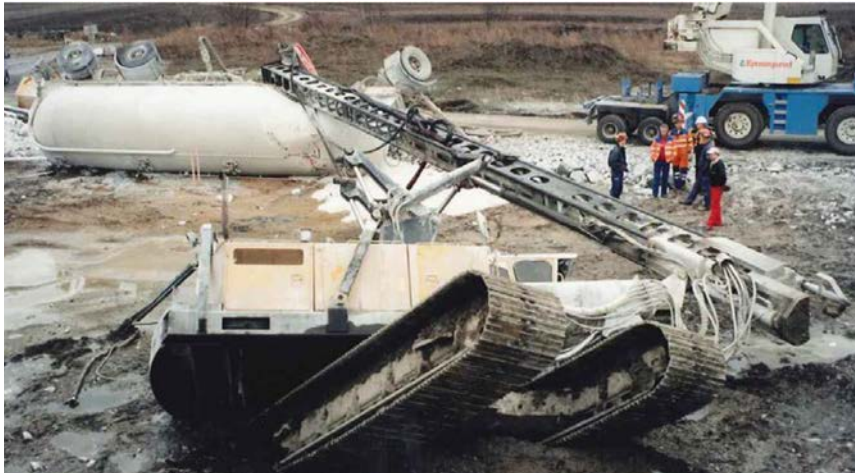
Figur 2:4 Schakt och återfyllning hade utförts efter arbetstidens slut i det område där KC-pelarmaskinen arbetade. Återställning och packning av området hade inte genomförts på ett korrekt sätt. Man hade inte hunnit med att göra det.

Felaktigt återfyllda och packade schakter. Exempel på detta visas i Figur 2:4 och Figur 2:5.

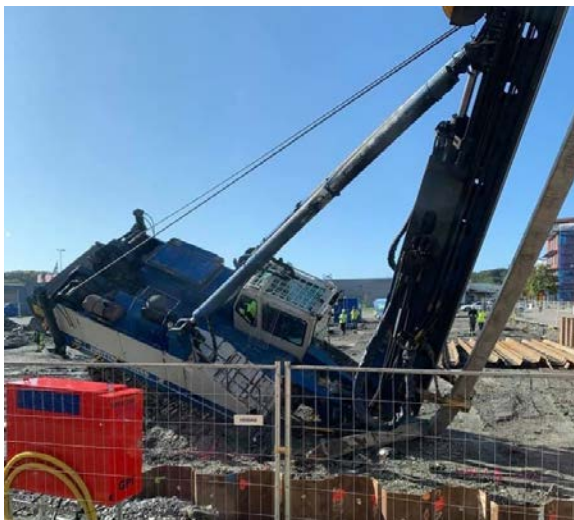
Figur 2:5 (Ovan t.v.) Bärighetsbrott under larv, eventuellt på grund av att man tidigare utfört en provgrop i detta läge som inte återfyllts och packats korrekt. Hög tyngdpunkt av påle och hejare.

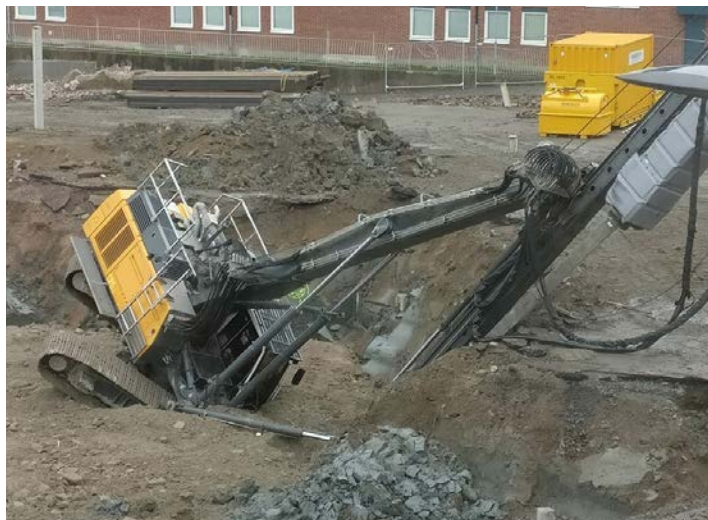
Figur 2:6 (Ovan t.h.) Den naturligt lagrade jorden utgjordes av lera med mycket låg odränerad skjuvhållfasthet och hög sensitivitet nära markytan. Leran var eventuellt överlagrad av torrskorpelera. En arbetsplattform var projekterad att utgöras av stockmattor lagda vinkelrätt larver på ett 0,9 m mäktigt krosslager. Mastens position, innan eller i samband med nedsjunkningen, låg snett utanför framkant av den ena larven vilket gav en koncentrerad markbelastning.

Undermåliga/bristfälliga stockmattor, för glest utlagda stockmattor eller stockmattor i fel riktning. I Figur 2:6 ges exempel på detta.
