Handboken *Underhåll och reparation av tegelfasader* har som målsättning att bidra till att förvalta en värdefull del av det svenska byggnadsbeståndet. Rationellt valda underhålls- och renoveringsåtgärder sparar resurser, till gagn för miljö och klimat.

# FRÅN FULLMUR TILL SKALMUR

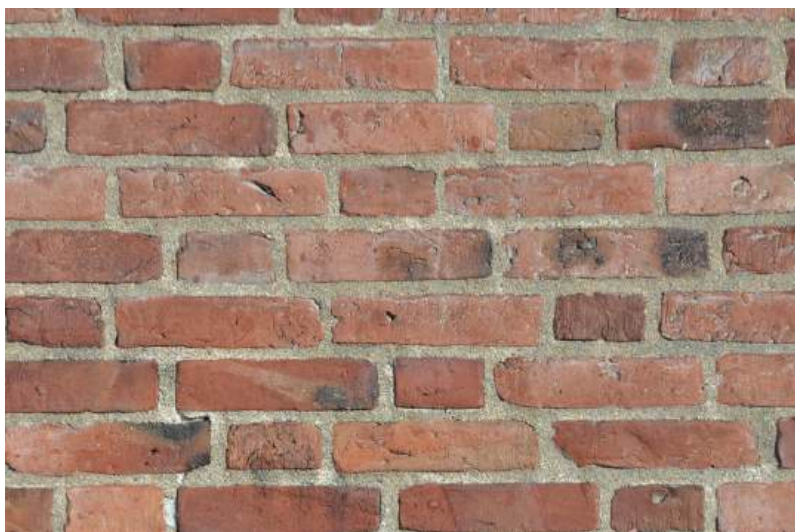
**Figur 2:2.** Regelbundet förband med koppstenar (i detta fall munkförband) samt stor variation i form och kulör indikerar fullmurad konstruktion.

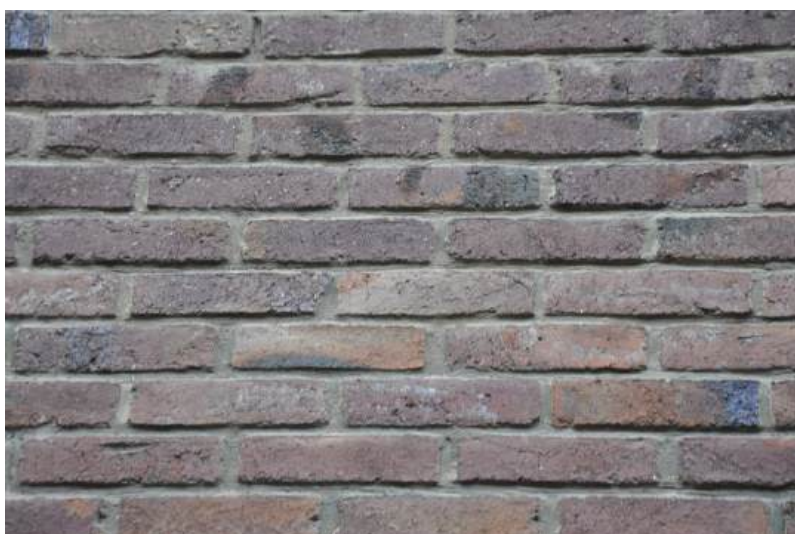
**Figur 2:3.** I denna fasad finns inte några koppstenar. Trots stor variation i form och kulör utgörs fasaden i detta fall av en skalmur.

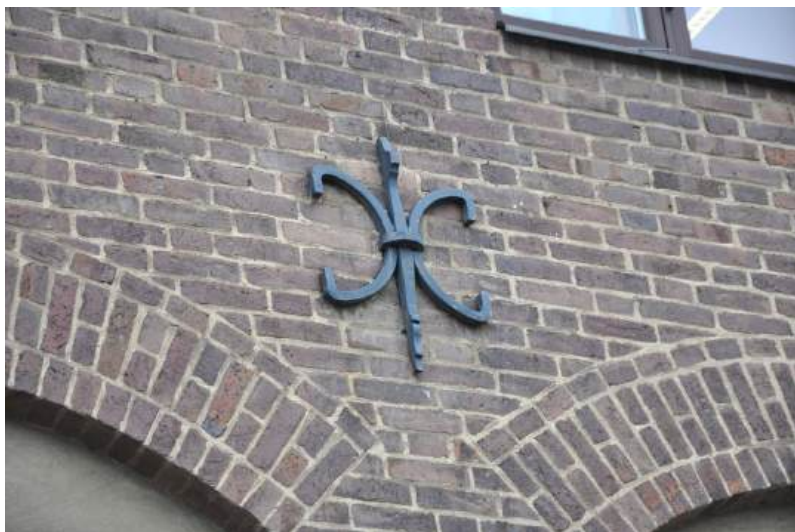
Figur 2:5. Ankarjärn som förankrar ihop bjälklag och vägg. Ankarjärnet har avslutats med en ögla, genom denna har ankarslut dragits.

Inmurade järn förekommer i detta bestånd emellanåt som synliga ankarjärn, figur 2:5. Dessa förankrar ihop bjälklag och vägg. Därigenom har de betydelse dels för byggnadens stabilitet gentemot horisontella laster och dels som knäckavstyvning för väggarna.

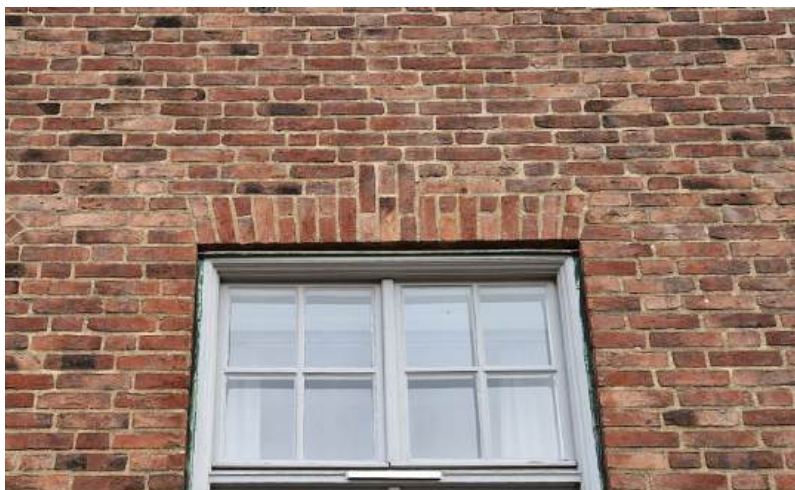
Figur 2:6. Bild av fönsteröppning med slaget valv

Öppningar i murverk från perioden utfördes normalt med tämligen begränsad bredd. I tidskriften *Tegel* anges 1935 att öppningar upp till 2 meters bredd utfördes med slagna valv, figur 2.6, medan större öppningar utfördes med bärning av inmurade stålprofiler, som L-järn eller I-balkar, figur 2:7.
