# Innehåll

Handboken ger inblick i orsaker och bakomliggande fenomen till armeringskorrosion i murade fasader. Fastighetsägare, projektörer och entreprenörer hittar praktisk hjälp för att på ett tekniskt och gestaltningmässigt hållbart sätt angripa problemet. Den avslutas med ett antal praktikfall och förslag till ytterligare informationskällor.

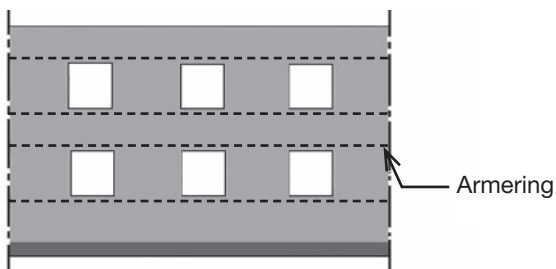
**Figur 1.1.** Exempel på armering i skalmur från perioden 1940–1970. Armering har placerats i liggfogar både över och under fönsteröppningar, och dragits längs hela fasaden.

För att motverka sprickbildning på grund av temperatur- och fuktrörelser utfördes emellanåt första liggfog under och över fönsteröppningar armerade längs hela fasader, se princip i figur 1.1. I lägen över muröppningar avsågs armeringen också medverka till att ta upp böjdragspänningar. Vid större öppningar förekommer det att man armerat fler fogar över öppningarna.

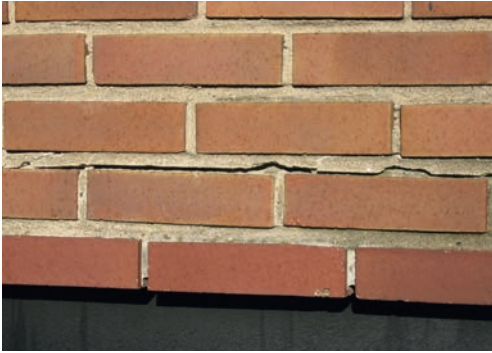
**Bild 1.1.** Tydlig horisontal spricka på grund av rostsprängning i murverk över fönster, studentbostadsområdet Vildanden i Lund, byggt 1966.

Skador på grund av rostande horisontalarmering visar sig ofta först i lägen över fönster- och dörröppningar, där rostsprängningen trycker ner det understa skiftet på grund av att mothåll där saknas, enligt exempel i bild 1.1. Rostsprängningen kan så småningom medföra att tegelstenar över fönster och dörrar lossnar och att den yttre delen av fogarna trycks ut.

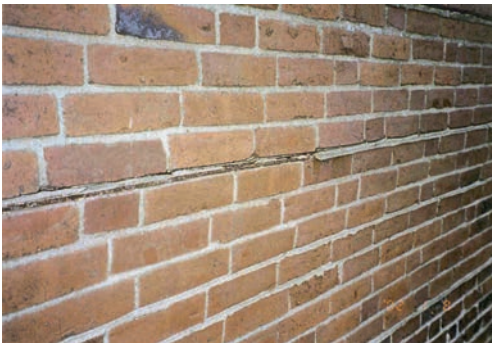
**Bild 1.2.** Fasaderna på Malmö Tekniska Museum, byggt 1972, uppvisar stora korrosionsskador. Fogbruk har här tryckts ut ur murverket.

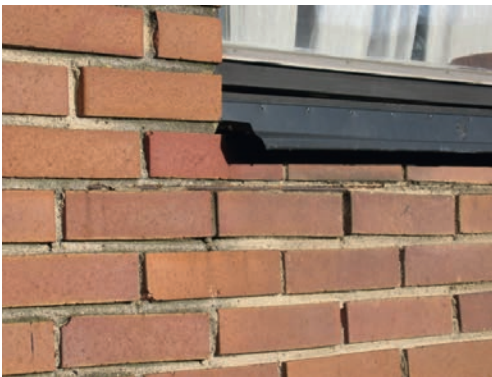
**Bild 1.3.** Rostsprängning i första skift under fönsteröppning, Vildanden, Lund.

På motsvarande sätt som över muröppningar kan skador också först visa sig under fönsteröppningar, i lägen där man lagt armering även under dessa, se bild 1.3. Inte heller där finns något mothåll från egentygnd av ovanliggande murverk, varför rostsprängningen ofta resulterar i att fogbruket trycks ut även i dessa lägen när rostsprängningen pågått en tid.
